SCHLOSS HANFELDEN EINST & JETZT

AUSGABE 4/2023

Einsatz von Photogrammetrie und terrestrischem Laserscanning zur Erfassung oberflächlicher Verwitterungsschäden an der Fassade des Schlosses Hanfelden

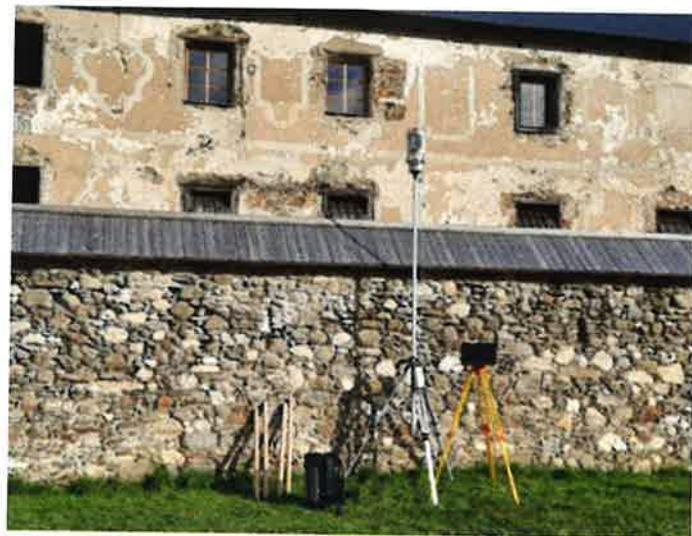
Abb. 38: Scanposition befindet sich etwa 10 m vor der Fassade in einer Höhe von 2,6 m.

Bei der Erfassung der Fassaden mittels terrestrischen Laserscannings (TLS) musste natürlich die Scandichte am Objekt (also der Fassade) möglichst hochgehalten werden. Um dies zu erreichen, musste ein ausgewogenes Verhältnis zwischen der einzustellenden Scan-Schrittweite und dem Abstand zum Objekt gewählt werden. Bei diesen Vorgaben (möglichst größer als 5m von der Fassade entfernt, ergab sich das Problem, dass die Umfassungsmauer von Hanfelden die optimale Positionierung zu verhindern drohte. Die Mauer hätte die unteren Teile des Gebäudes abgedeckt. Aus diesem Grund wurde anstelle des üblichen Stativs ein Teleskopstativ verwendet, mit dessen Hilfe die

Scanplattform auf eine Höhe von 2,6 m angehoben werden konnte und so eine freie Sicht auf die gesamte Westfassade gewährleistet war (Abb. 38).

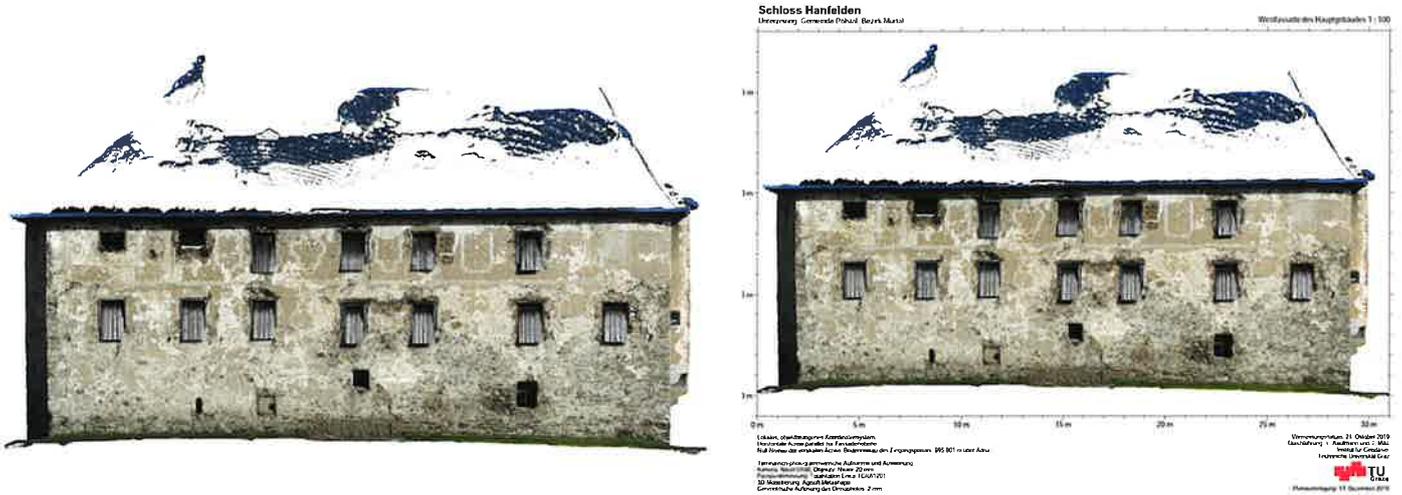
Abb. 39: Orthophoto mit einer Auflösung von 2mm (links) und ein Orthophotoplan (1:100) der Westfassade (Sulzer et al. 2021).

In Sulzer et al. (2021) wird die Erstellung der Orthophotos und Luftbildpläne 2019 dokumentiert. Die geometrische Auflösung des Orthofotos beträgt 2mm/Pixel (Abb. 39).

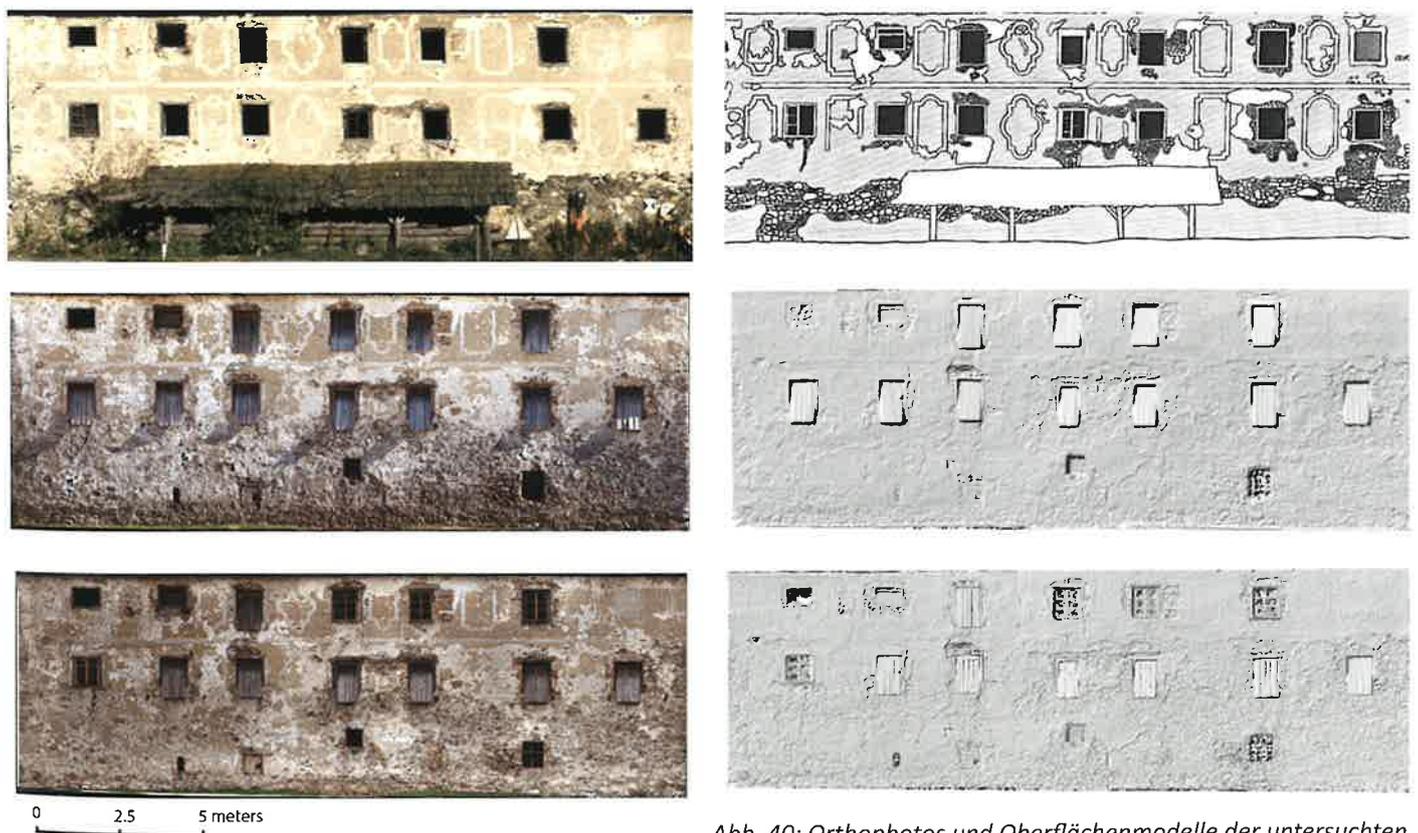
Abb. 40: Orthophotos und Oberflächenmodelle der untersuchten Jahre; sowie eine Fassadenskizze von 1986.

Westfassade des Schlosses für die Jahre 2019 und 2022 erstellt. Die Auflösung von 2022 im Vergleich zu 2019 und 1986 ermöglicht einen hohen Detaillierungsgrad (Tab. 1). Einzelheiten zur Auflösung finden

sich in der Tabelle. Diese Unterschiede in der Auflösung – die der damaligen Technik und dem damaligen Verwendungszweck der Fotos entsprach – müssen bei der Interpretation berücksichtigt werden.

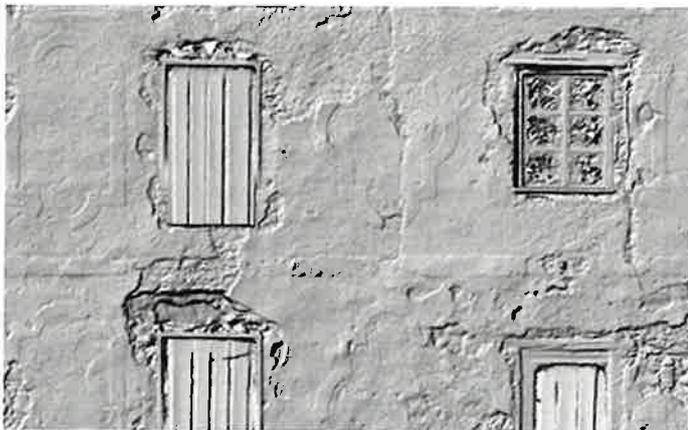
Die **Abb. 41** dokumentiert das Potenzial hochauflösender digitaler Oberflächenmodelle. Baugeschichtlich interessante Bauelemente wie der vertikale Riss in der Mitte der Abbildung treten hervor. Rechts davon befindet sich der neuere Teil des Schlosses. Zudem können verschiedene Putzschichten unterschieden und identifiziert werden (siehe **Abb. 44**), sowie Bereiche, in denen die Putzschichten aufquellen. Gerade diese Schäden müssen behoben werden, um vor fortschreitender Zerstörung zu schützen.

Abb. 41: Digitales Oberflächenmodell von 2022 (Detailausschnitt).

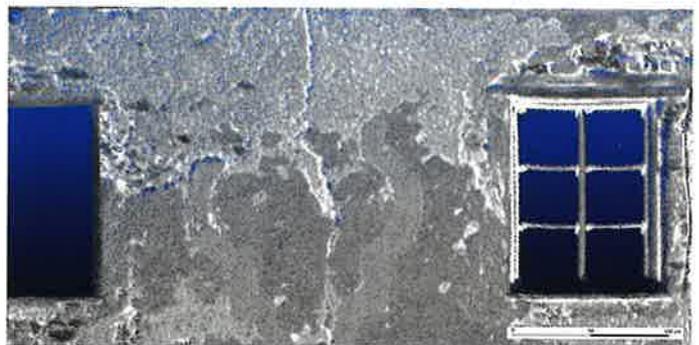
Punktwolke mit einer Größe von ca. 1 GB. Nach der Entfernung der für die Untersuchung nicht relevanten Streu- oder Hintergrundpixel blieben insgesamt etwa 23 Millionen Messpunkte zur weiteren Verarbeitung übrig. An dieser Stelle ist zu beachten, dass aufgrund des relativ großen horizontalen Scanwinkels naturgemäß unterschiedliche Abstände zum detektierten Objekt auftreten, die im vorliegenden Fall zwischen 7,8 m im Nadir und 18,8 m in den seitlichen Bereichen liegen. Anhand der Angaben des Geräteherstellers errechnet sich für den ersten (optimalen) Fall ein ungefährender Punktabstand von 2,7 mm, was ca. 137.175 Punkten umgerechnet auf eine Fläche von 1 m² entspricht.⁵¹ **Abb. 43** zeigt sehr gut die hohe Punktdichte und welche Details erkennbar sind. Durch den unterschiedlichen Reflexionsgrad der Wandflächen sind Strukturdetails wie Ornamente an der Wand oder auch Bauschäden sehr gut erkennbar.

Abb. 43: Digitales Oberflächenmodell von 2022 (Detailausschnitt).

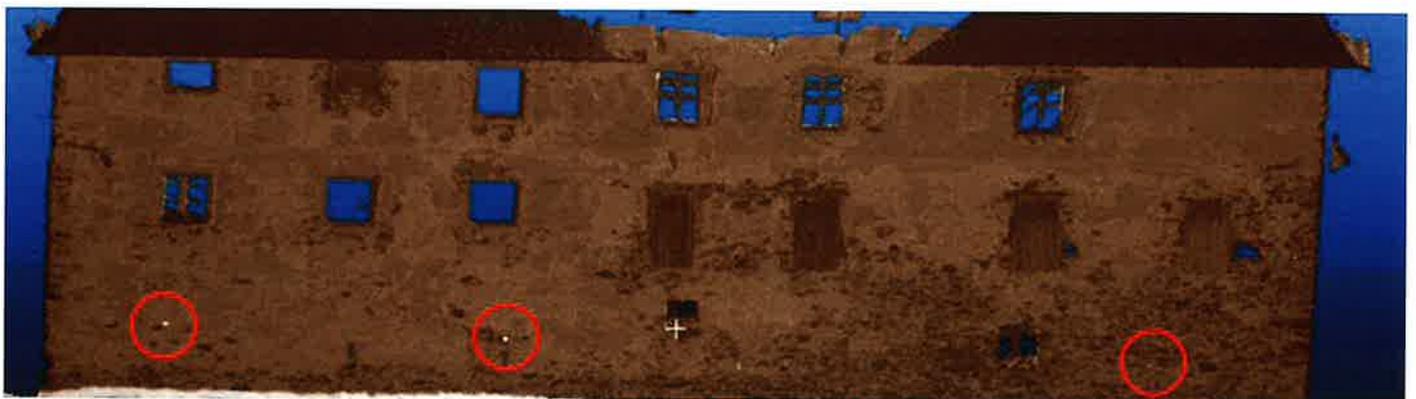
Die Aufnahme (**Abb. 42**) zeigt das erste Scanergebnis. Die Punktwolken, bestehend aus ca. 25 Millionen Einzelpunkten wurden nicht verarbeitet, sondern lediglich farbig zur besseren Visualisierung dargestellt. Die roten Kreise markieren die an der Wand angebrachten Reflektoren, die zur Georeferenzierung dienen. Als Ergebnis des Scans der Westseite des Hauptgebäudes von Hanfelden entstand bei einer relativ kurzen Laufzeit von ca. 20 Minuten eine

Abb. 42: Rohscan der Westfassade.

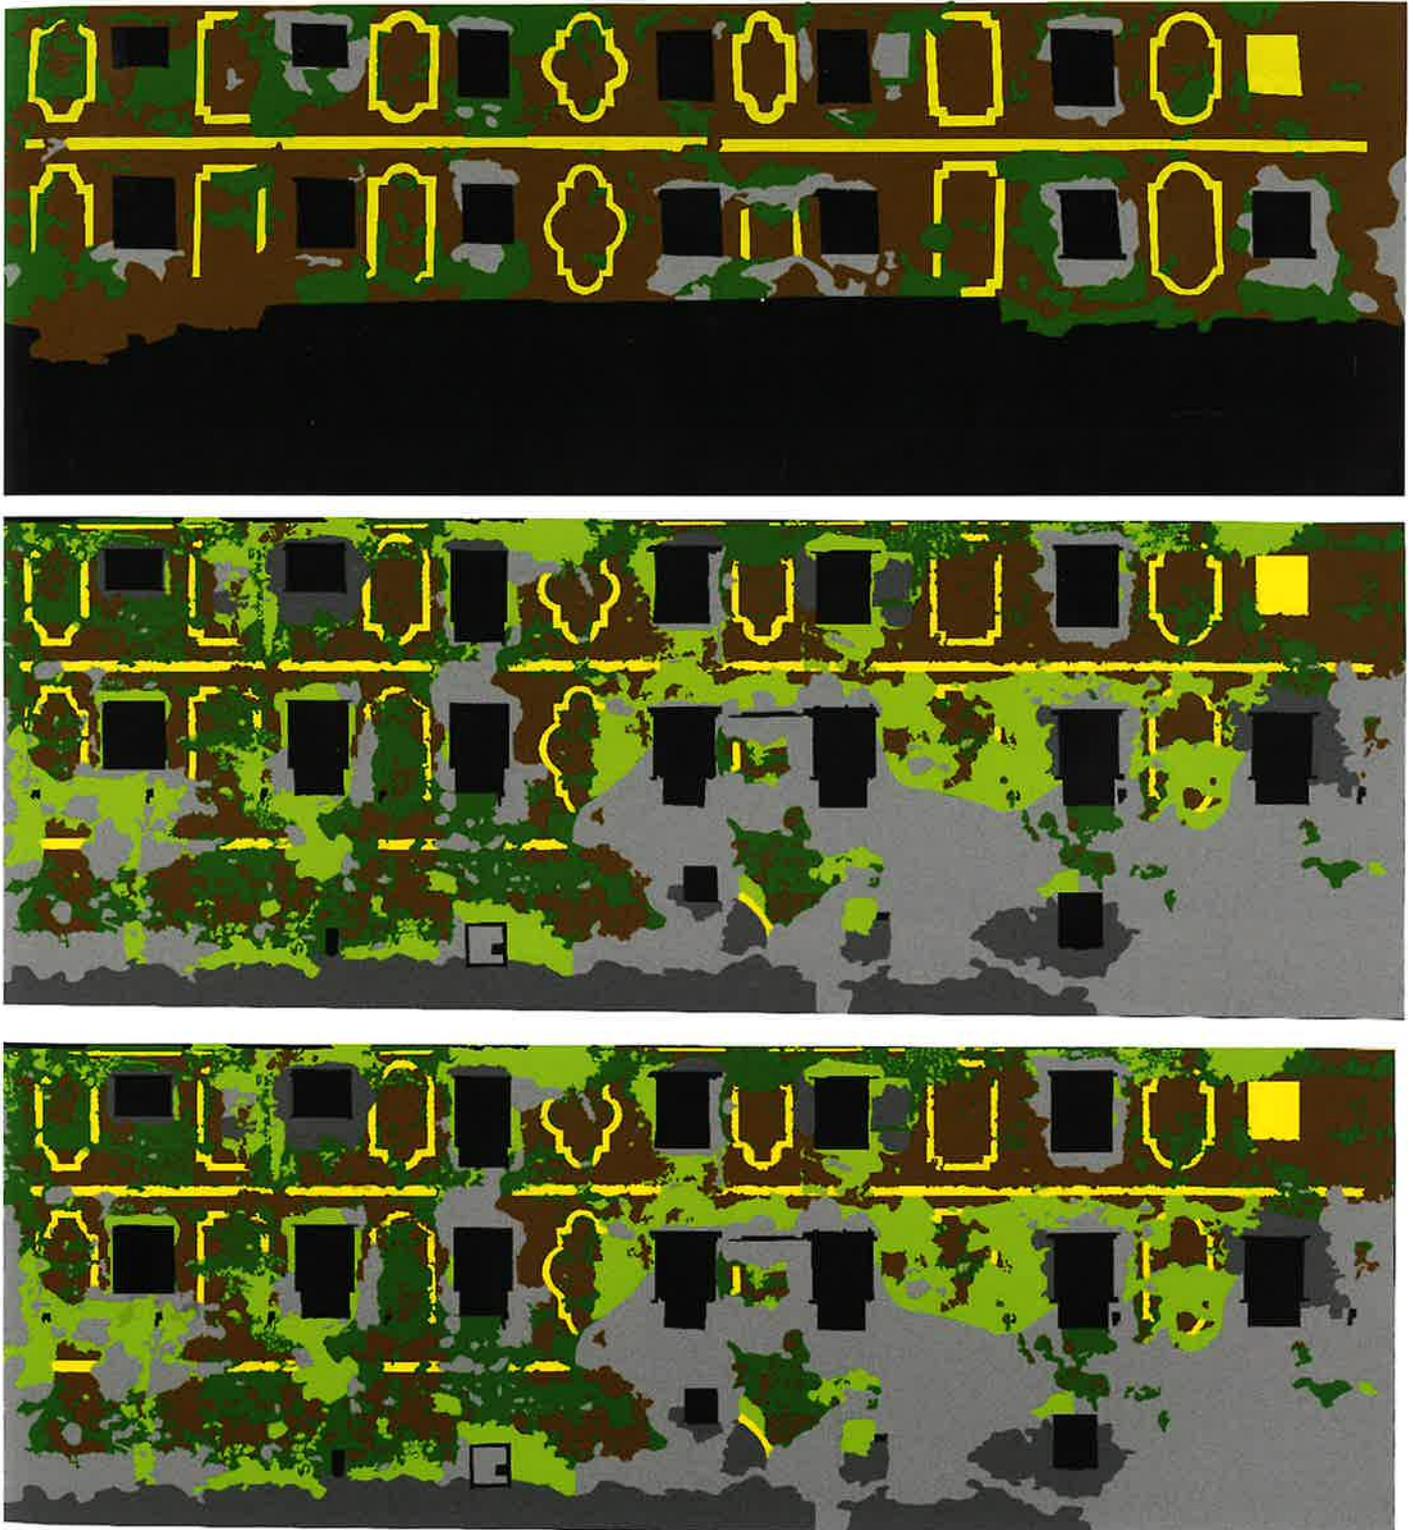
Der Jahresvergleich (1986, 2019 und 2022) zeigt erwartungsgemäß, dass die Westfassade von 1986 bis 2019 die größte sichtbare Verschlechterung auf der Mesoskala (cm bis m) erleidet.⁵² Allerdings zeigt

sich, dass insbesondere der südliche Teil - also der rechte Teil der Fassade - anfälliger ist, was sich insbesondere an der Optik der unteren Schichten wie dem Mauerwerk und der groben Beschaffenheit zeigt. Auch der Vergleich der Jahre 2019 und 2022 zeigt, dass in diesem Teil die größten Unterschiede auftreten und dass in diesem Bereich Handlungs-

bedarf besteht, auch wenn die Veränderungen auf der Mikroskala (mm bis cm) stattfinden. Insgesamt wurden zahlreiche Veränderungen im mm- und cm-Bereich festgestellt, wobei zu berücksichtigen ist, dass nicht sichtbare Verschlechterungen im Nanomaßstab (<mm) mit dieser Methode nicht untersucht werden können.

Abb. 44: Objektbasierte Klassifikation der Westfassade 1986 (oben), 2019 (mittig) und 2022 (unten).

| 0 | | Mauerwerk | 4a | | Bräunlich-grauer Strukturputz (keine Farbschicht) |
| 1 | | Grobe Zusammensetzung hauptsächlich Putze mit kleinen Steinen | 4b | | Ornamente und Dekorationen mit weißer Kalkschicht |
| 2 | | Feinputz mit Kalktünche (ähnlich wirkender Putz mit Tünche aus zwei Epochen) | 5 | | Sonstiges (Fenstermaske, Holz und Sichteinschränkungen/Ringmauer an der Fassade) |
| 3 | | Feinputz ohne Kalktünche (wie 2) | | | |

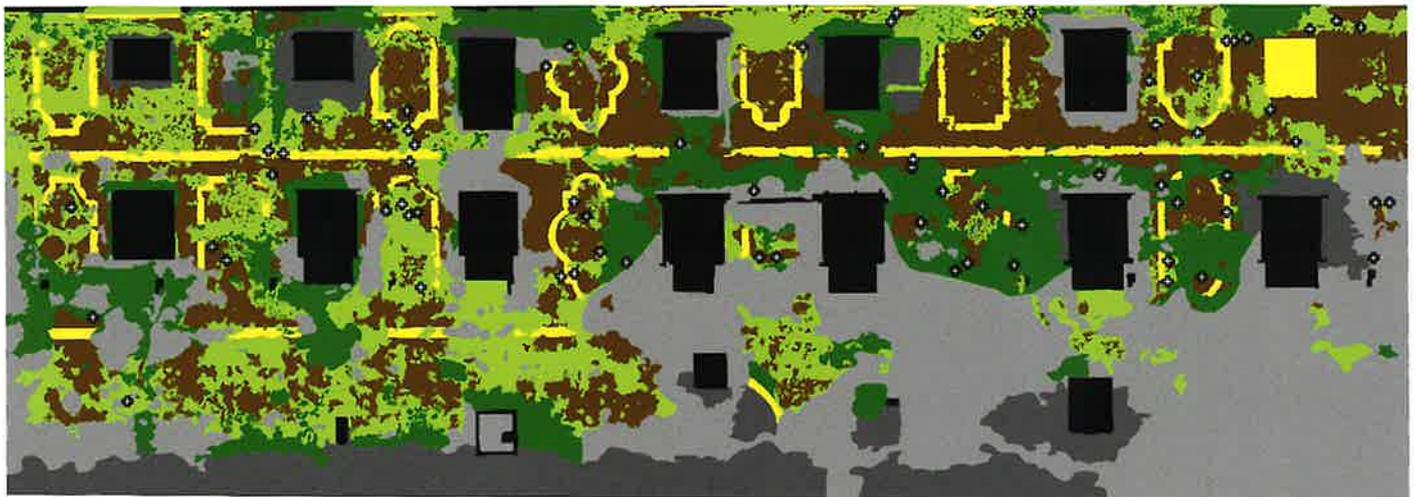
Der Vergleich von 2019 und 2022 zeigt, dass der Zustand der Fassade nur auf einer kleinen Fläche bzw. im Detail erkennbar ist. Insgesamt wurden 70 Unterschiede (+) identifiziert, von denen jedoch nicht alle von signifikanter Bedeutung sind (6 von 70 betreffen signifikante Veränderungen, die größer und daher auffälliger sind; diese Kreuze sind in Abb. 45 markiert).

Abb. 45: Spots (+) an der Westfassade, an denen Veränderungen von 2019 bis 2022 auftraten.

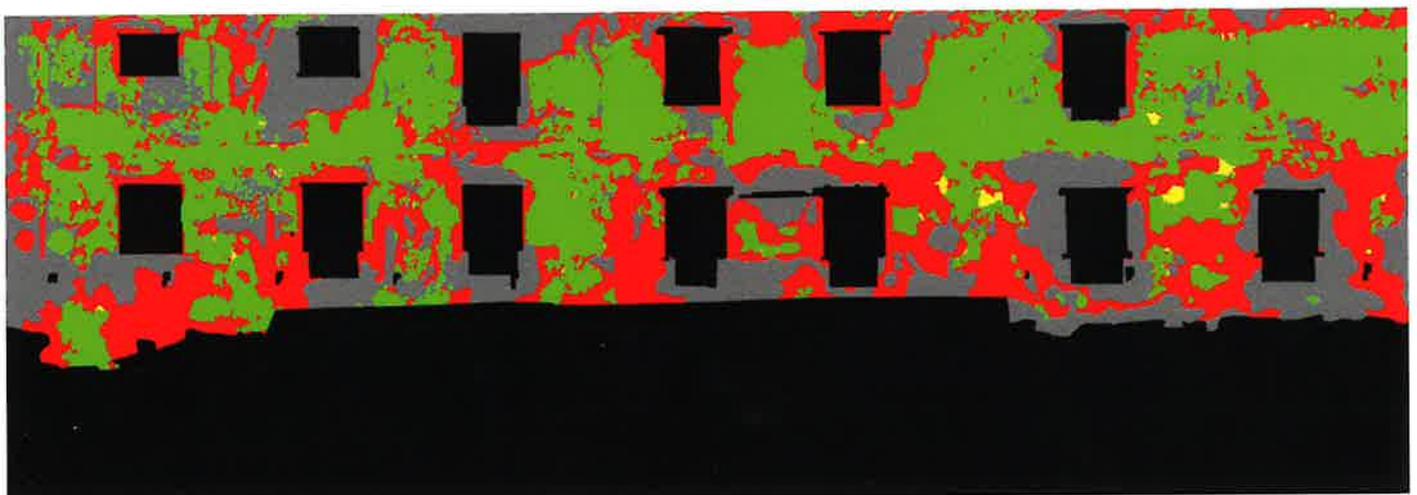
Abb. 46 dokumentiert eine Änderungserkennungsanalyse der Klassifizierungen 1986, 2019 und 2022. 2022 (grün) bedeutet, dass es intakte Schichten (Ornamente und Putzschichten, 4a und 4b in Abb. 44) gibt, die im Jahr 2022 nicht mehr vorhanden sind. Gelb (2019) repräsentieren die Veränderungen zwischen 2019 und 2022 bzw. die Teile, die es im Jahr 2022 nicht gibt. Die rote Farbe stellt die Putzschichten

Abb. 46: Veränderungen an der Westfassade 1986, 2019 und 2022 (Erklärungen siehe Text).

(4a, 4b in Abb. 44) dar, die 1986 noch intakt gewesen sind. Die grülich gefärbten Teile waren 1986 noch nicht vorhanden und vorher verwittert. Schwarz

eingefärbte Bereiche stellen andere nicht sichtbare Teile der Fassade dar (z. B. Fenstermaske, Holz und visuelle Einschränkungen, wie durch die Ringmauer).

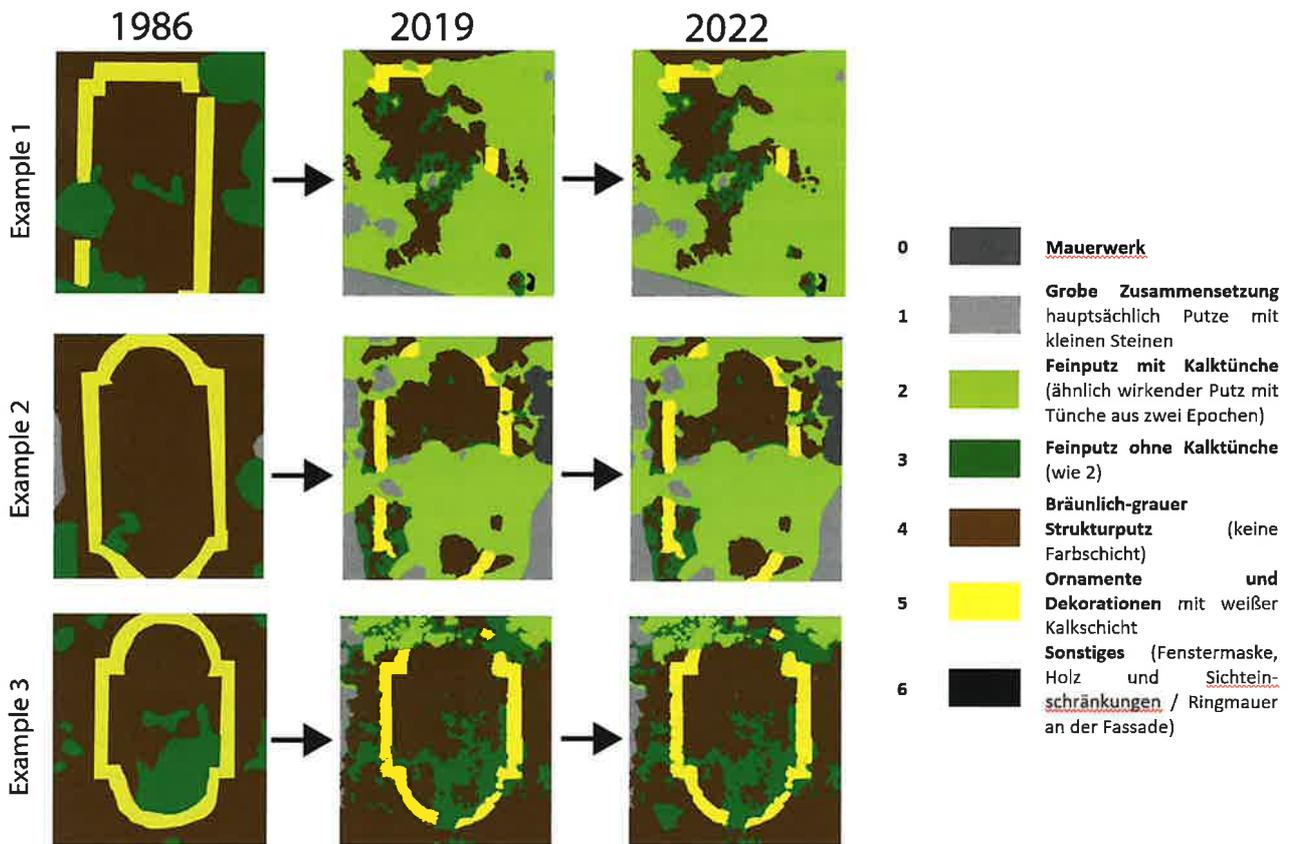
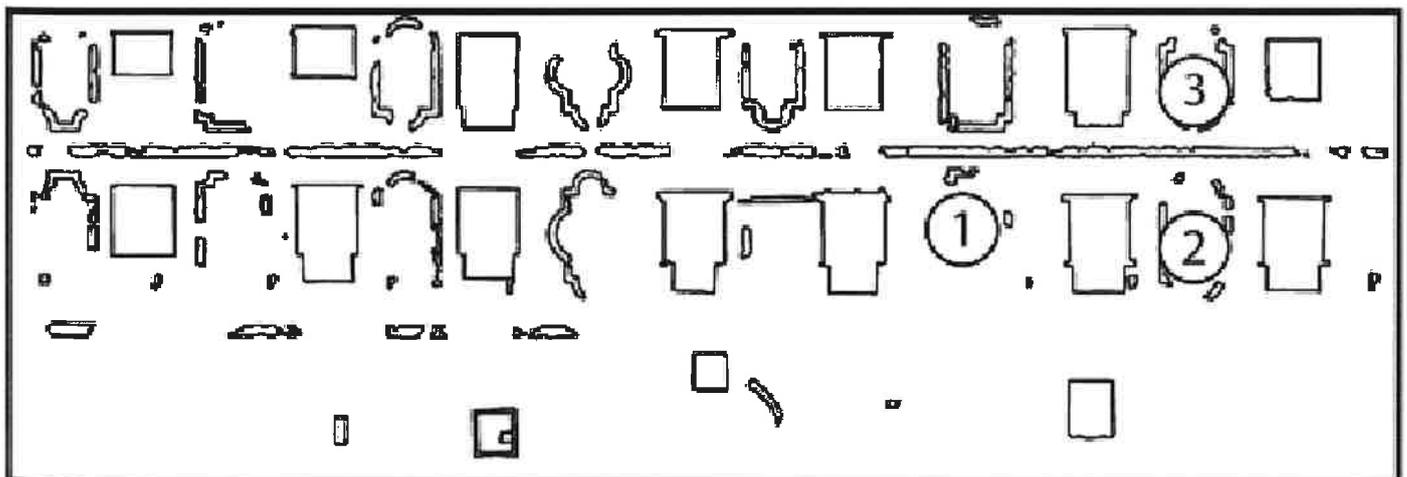
Abb. 47: Detaillierte Veränderungen an der Westfassade (1986, 2019, 2022).
