Hangrutschung im Blaubachgraben (Schönmoos-Hochalm)

Farbluftbild: Situation vom 6.9.2004

Orthophotokarte 1 : 4.500

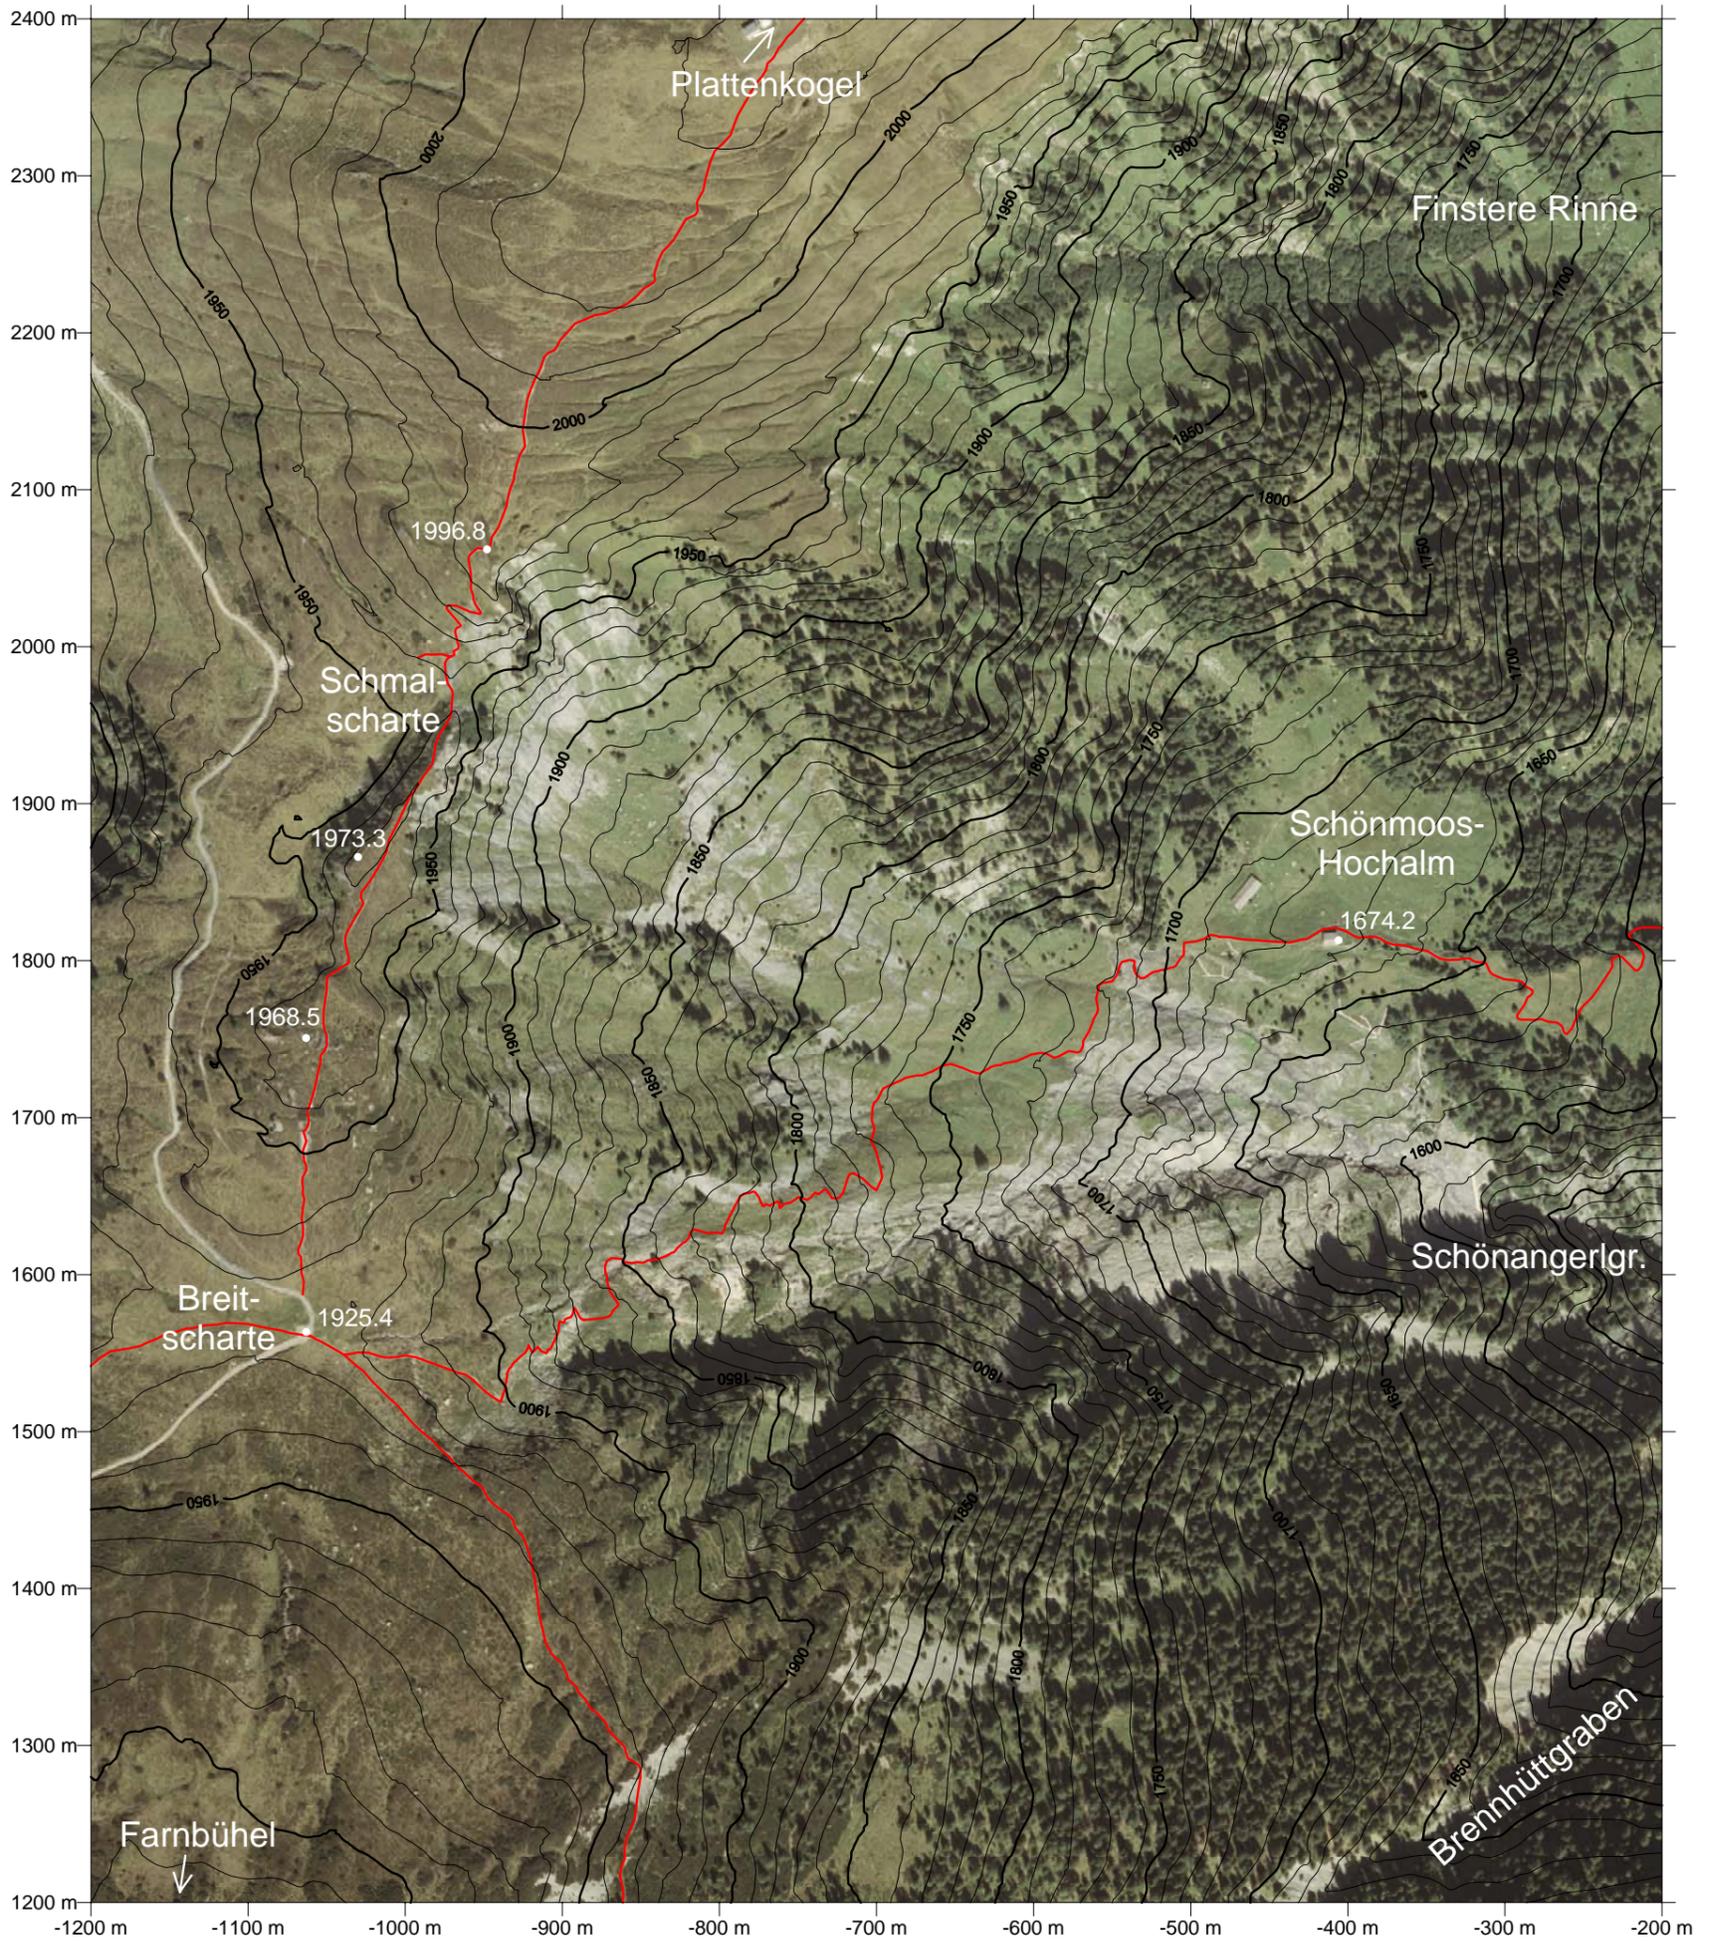
Gauss-Krüger-Abbildung der Österr. Landesaufnahme:
Meridianstreifen M31, Additionskonstanten: Rechtswert -90000.0, Hochwert 5230000.0
Höhenschichtlinien durch photogrammetrische Auswertung bestimmt.
Äquidistanz der Höhenschichtlinien: 10 m
